## 別添 2 浄水場の現況

平成30年5月16日撮影

# 1 東山浄水場

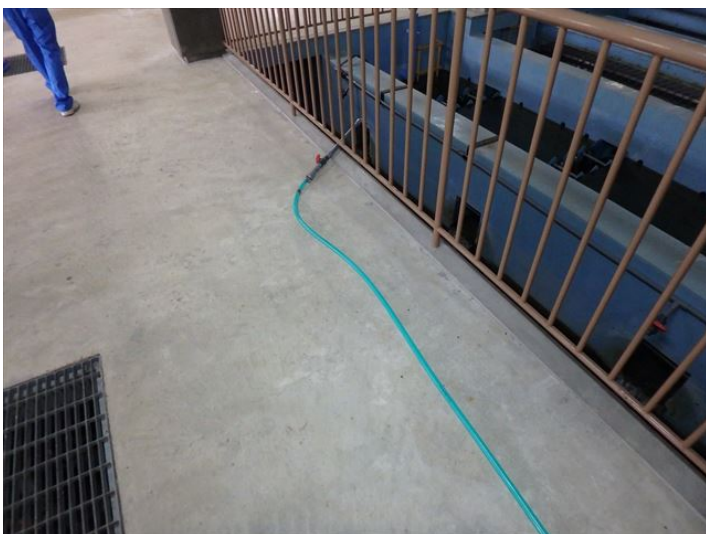
苛性ソーダ同時注入用仮設

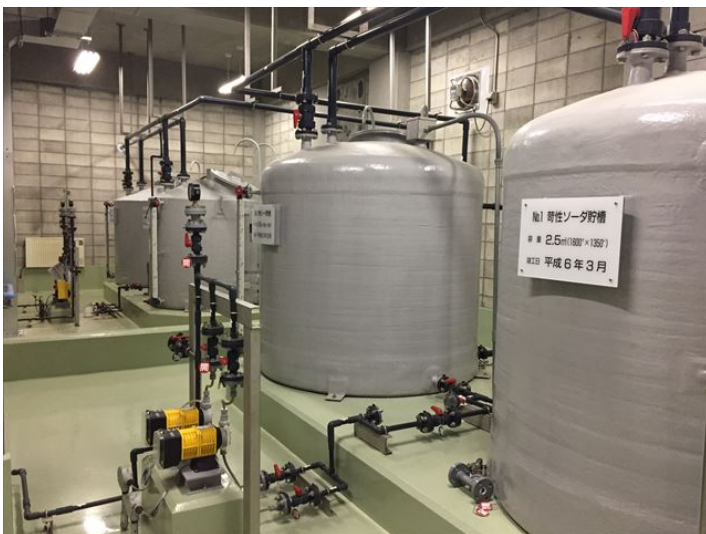
苛性ソーダ（長期休止）

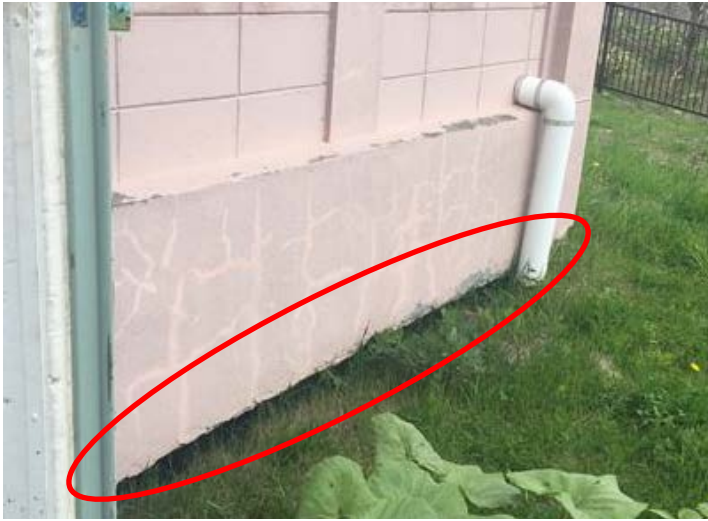
「浮き」がある

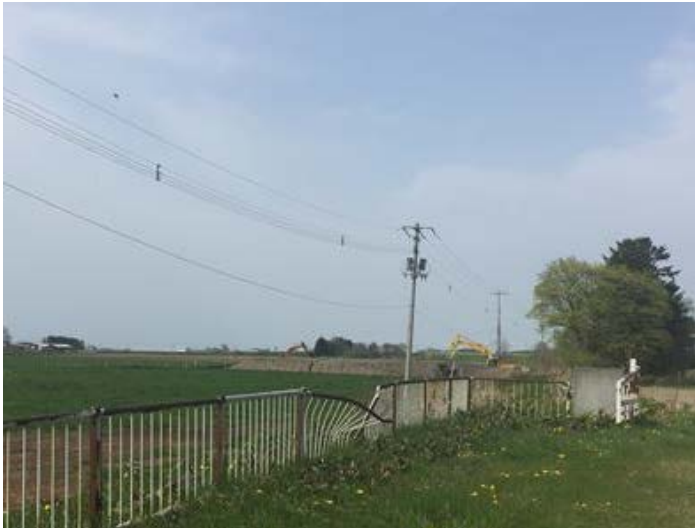
- ・浄水場隣接地で砂を採取している。  
採取業者が水質検査などを行っている。  
今のところ浄水場内の水源（地下水）に影響はない。
- ・地階側溝の滞留水は、排水管がやや詰まりやすいため。  
（池からの漏水ではない）
- ・除湿器は使用していない。

砂採取中

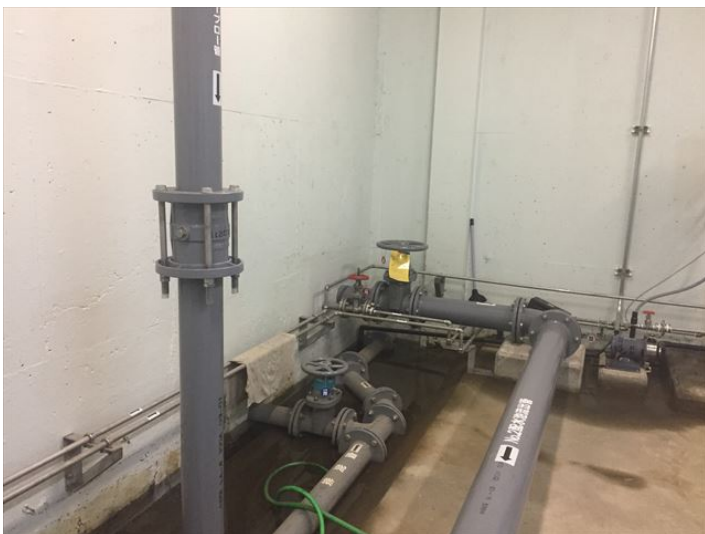
排水滞留

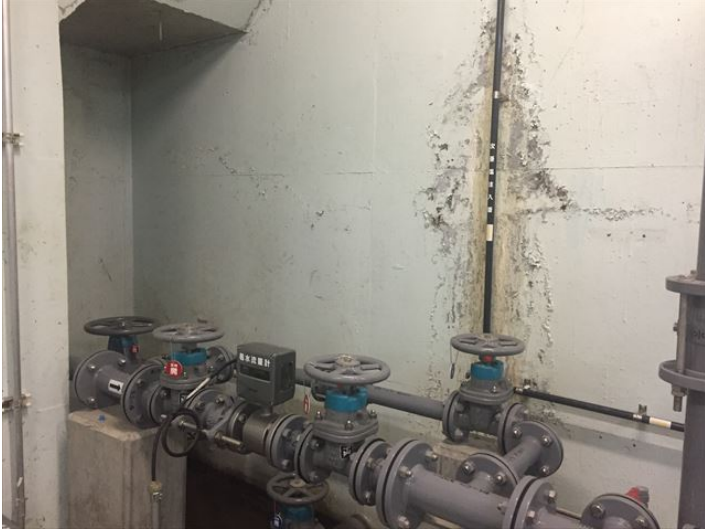
池からの漏水はない

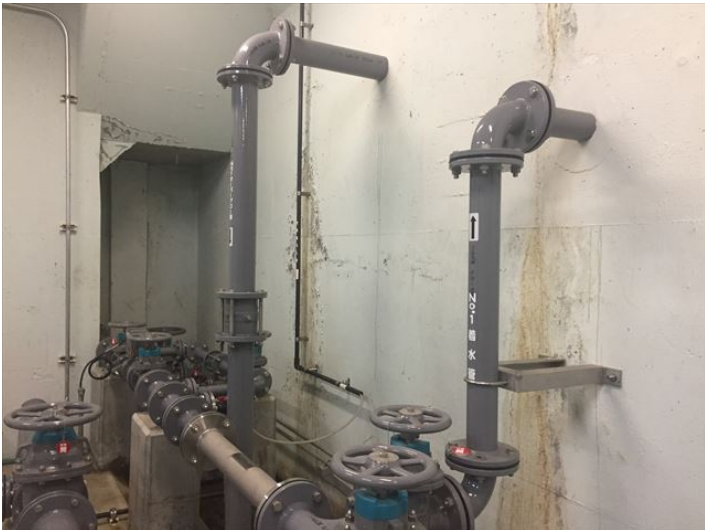
池からの漏水はない

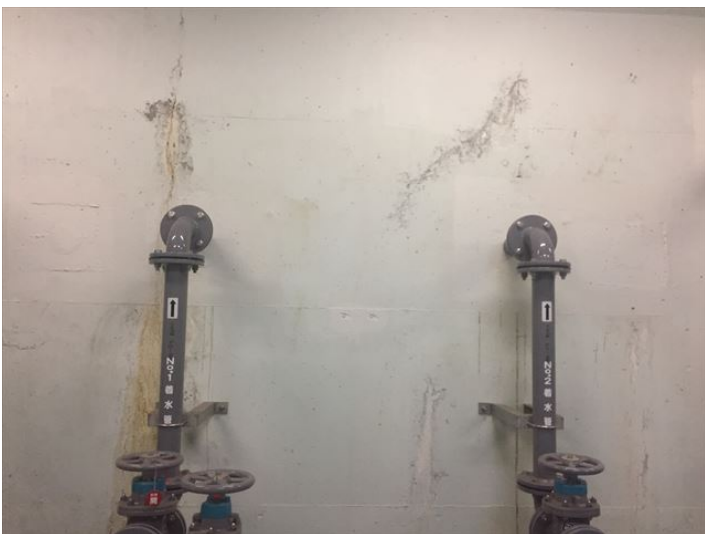
池からの漏水はない
